# Vulnerabilità sismica e indagini diagnostiche

**1. Valutazione critica di una verifica di vulnerabilità di un ponte stradale da parte degli esperti ALIG: nella foto, il manufatto preso in esame**

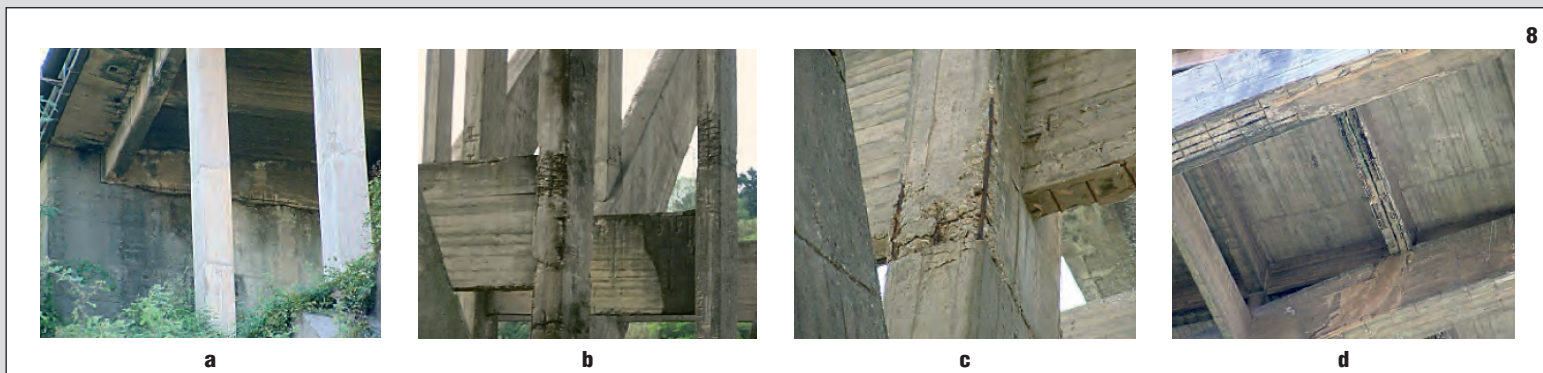
8

(figg. 8a, b, c, d) che certamente influiscono sull'effettiva capacità di prestazione del manufatto e che rendono l'opera vulnerabile non solo alle azioni sismiche ma da subito ai correnti carichi verticali. Questo esempio dimostra che attività indispensabili per la valutazione della sicurezza delle costruzioni, e in particolare di costruzioni definite “strategiche”, non vengono eseguite o vengono eseguite in quantità estremamente limitata e non rappresentativa delle effettive condizioni del manufatto, o tali da rendere il livello di conoscenza della struttura inadeguato e la verifica di vulnerabilità priva di significato. Per concludere, nelle condizioni descritte nell'esempio citato l'amministrazione pubblica si trova a disporre solo di una “generica” quanto inutile “vulnerabilità” della tipologia di struttura e non della specifica struttura oggetto della verifica, priva degli indispensabili strumenti necessari per progettare, pianificare e stimare l'entità dell'intervento di recupero/adequamento del manufatto. In que-

Sono stati evidenziati, inoltre, importanti segni di degrado, in particolar modo sulle pile: occorre intervenire al più presto per evitare che tale degrado comprometta ulteriormente le capacità deformative e di resistenza dell'opera.

È appena il caso di evidenziare come, nel caso specifico, non esiste un catalogo dei difetti, una scala di danneggiamento e quindi una mappatura del degrado, e che in conseguenza di ciò non sono stati implementati nel “raffinato” modello di verifica i difetti costruttivi (ripresе di getto, eccetera) i numerosi fenomeni di degrado (distacchi, delaminazioni, corrosione dell'armatura), diffusi su tutta la struttura
